# servisní zásah na KJ Tedom Plus 22 dne 27.8.2020

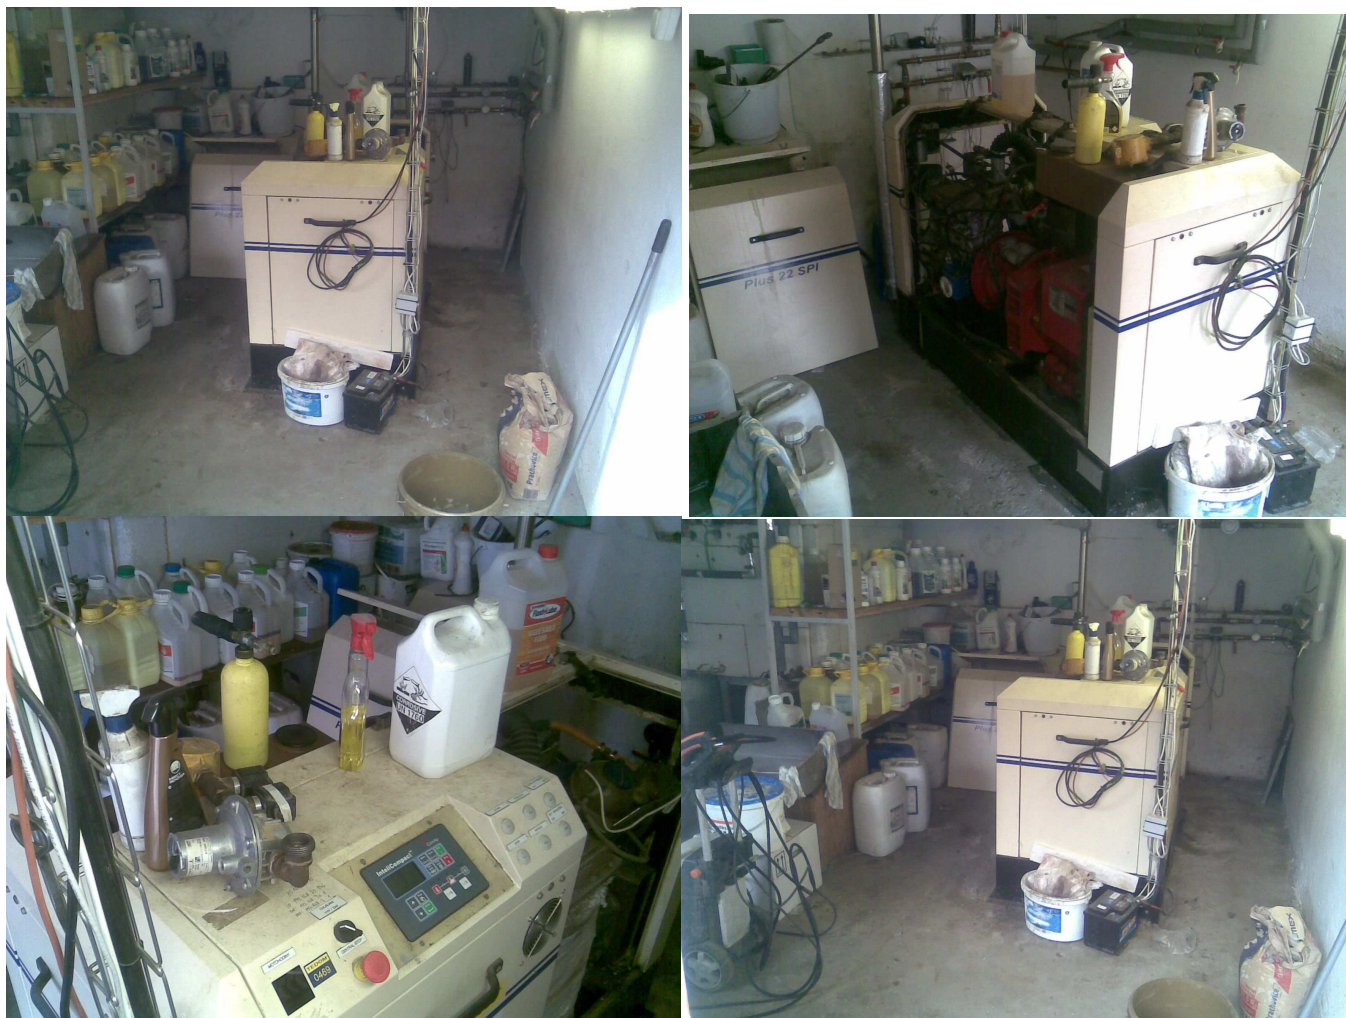
- 1) Při otevření dveří se mi naskytnul pohled připomínající apokalypsu. Vysoká míra neuspořádanosti naprosto všech předmětů ve strojovně KJ připomíná pohled do obývacího pokoje méně přizpůsobivých občanů. Vzdáleně též strojovna KJ může připomínat i tajné skladiště IG Farben.

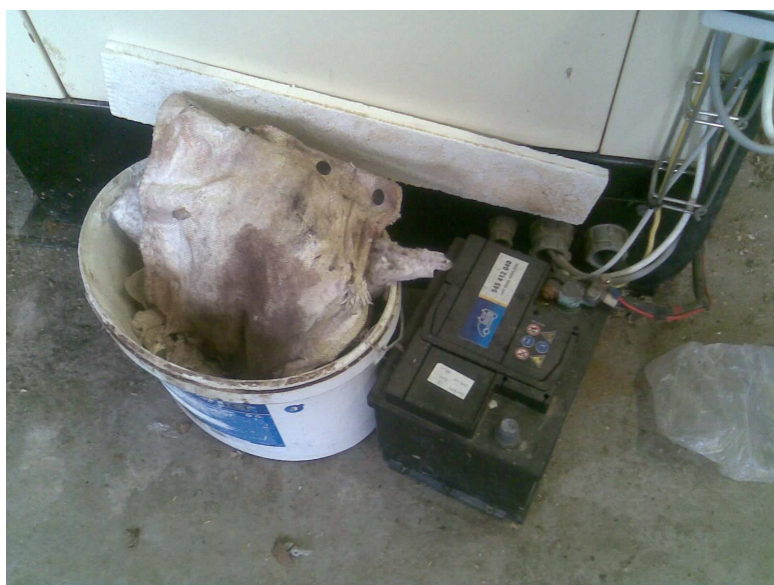
- 2) Akumulátor zůstal opět odpojený a tudíž se nedobíjel (málo nabitý)

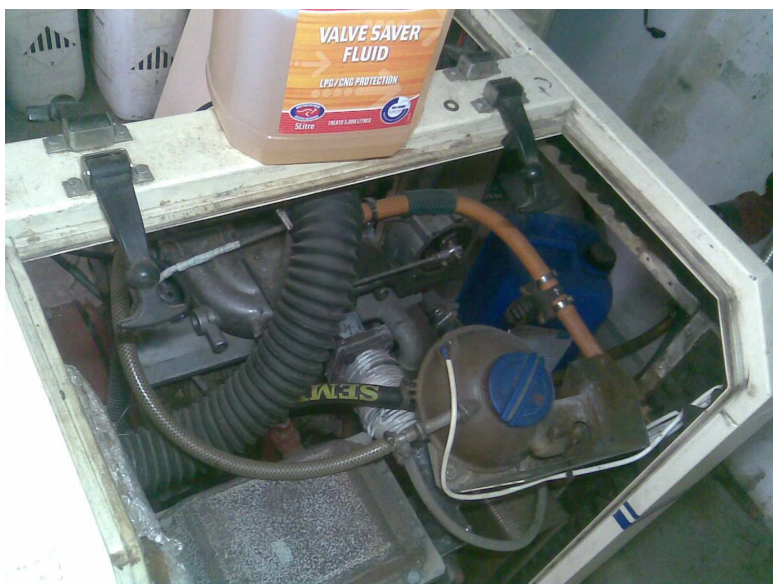
3) Expanzní nádržka primárního okruhu motoru zůstala demontována a spojovací materiál poztrácený

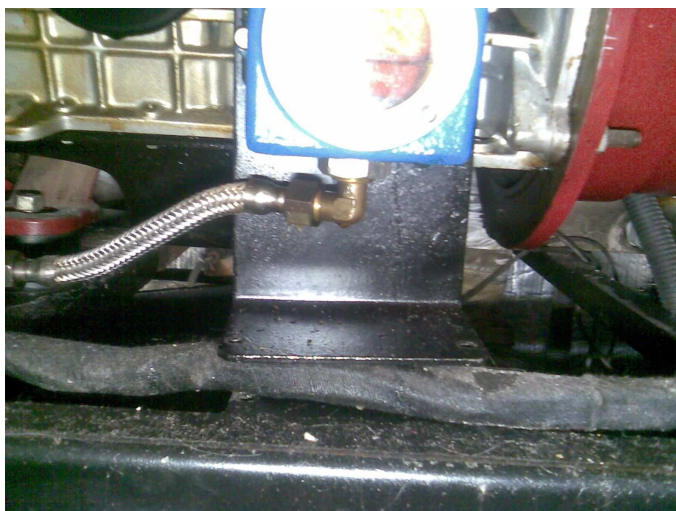
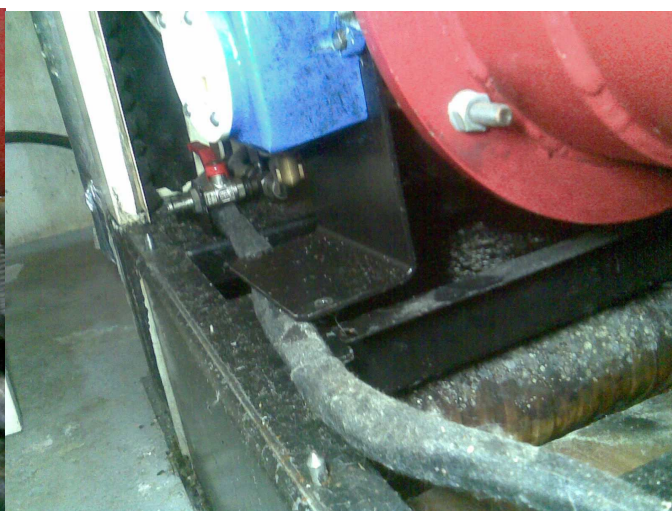
4) Přístroj doplňování oleje „KENCO“ zůstal demontovaný, spojovací materiál poztrácený a přístroj místo na svém místě leží na kabelovém svazku (o cca 30mm výš), ačkoliv na jeho správné výšce závisí správná hladina oleje v motoru

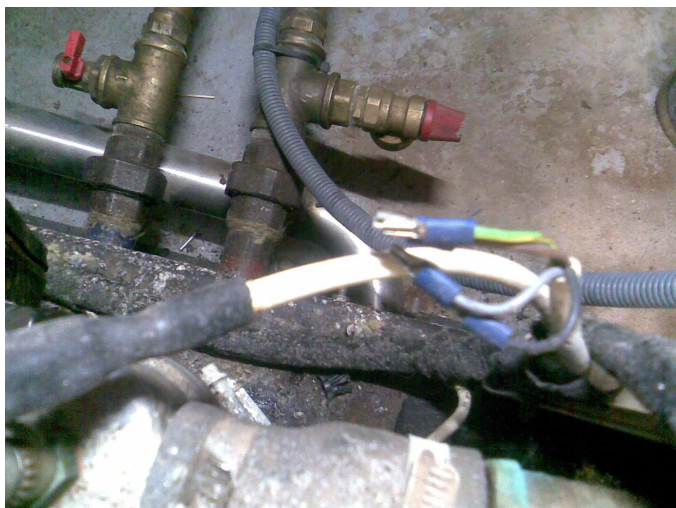
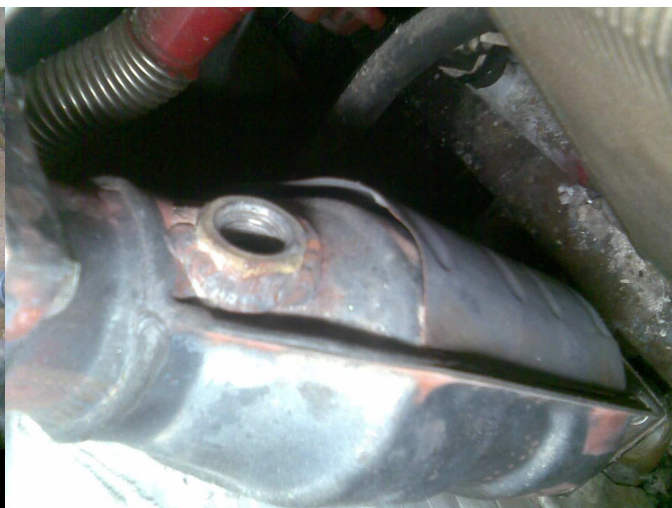
5) Lambda sonda zůstala demontována a odpojena. Všechny přívodní vodiče nazaizolovány a protože napájení KJ bylo stále pod napětím (běžel dobíječ 12V), mohlo během manipulace dojít ke zkratu vodičů mezi sebou a tím pádem ke zničení měřícího vstupu pro Lambda sondu na modulu IO-T
